Geološko geotehnično poročilo in načrt za  
stabilizacijo brežine

elaborat

25 5 1105

julij 2025

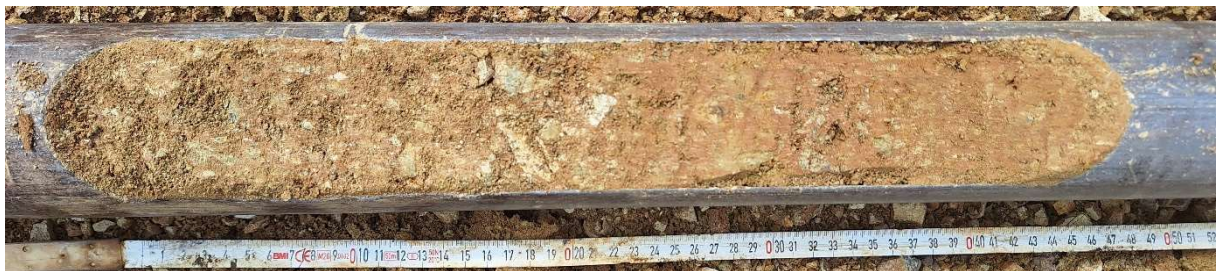
Slika 6 – Jedro: 0-50cm

| Globina (cm) | Opis vzorca |
|---|---|
| 0-20cm | Suha rjava glina z veliko peska in primesi |
| 20-100cm | Suha rjava glina z veliko sive gline in drobnega melja |

V sklopu raziskav smo izvedli jedrovanje do trde podlage z jedernikom premera 60mm. Lokacija odvzema jedra je označena na prilogi G1. Vzorci so bili pridobljeni s pomočjo zabijanja jedrnika. Dolžina jedrovanja znaša 370 cm za jedro 1, 370cm za jedro 2, 240cm za jedro 3, 290cm za jedro 4 in 200cm za jedro 5.

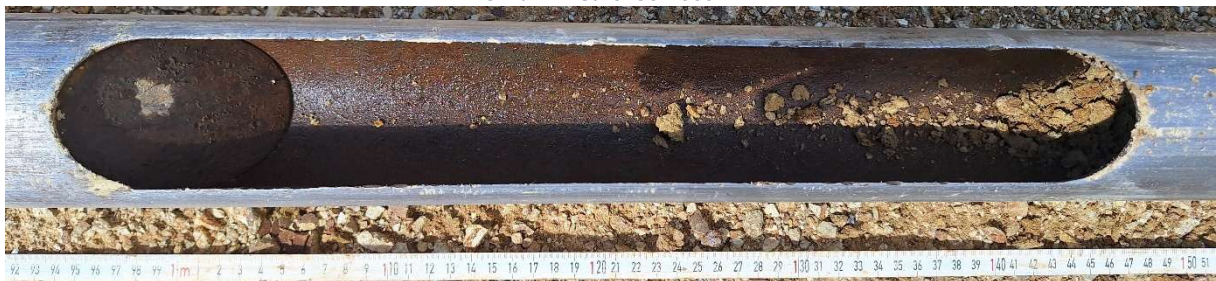
Slika 8 – Jedro: 100-150cm

| Globina (cm) | Opis vzorca |
|---|---|
| 100-150cm | Izguba vzorca |

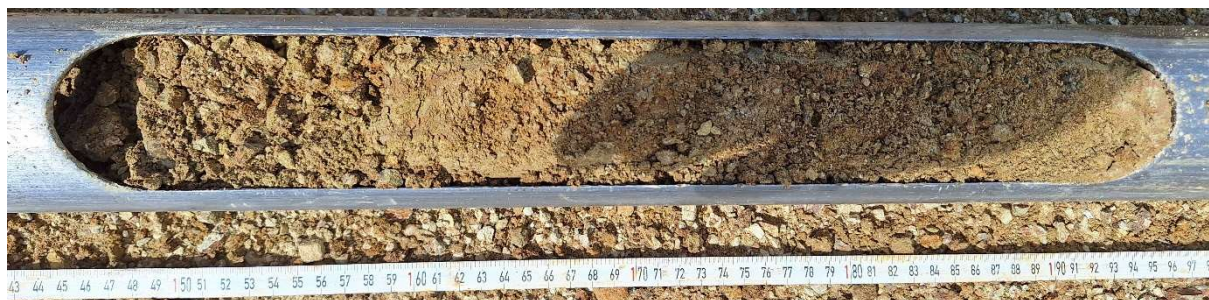
Slika 9: Jedro: 150-200cm

| Globina (cm) | Opis vzorca |
|---|---|
| 150-240cm | Suh melj z veliko peska in kepami rjave gline |

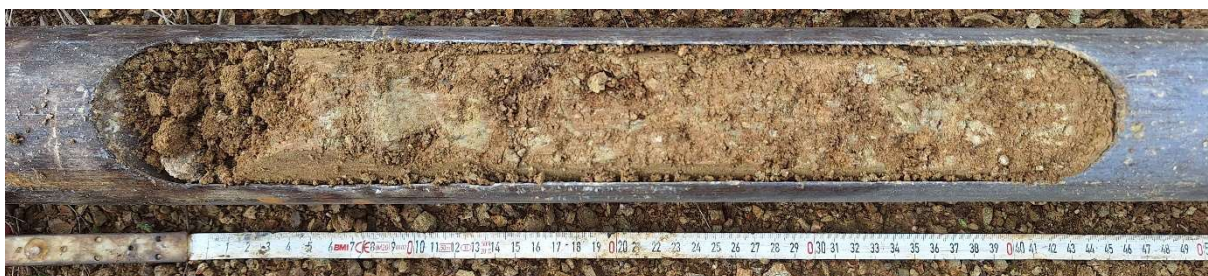
Slika 13: Jedro: 0-50cm

| Globina (cm) | Opis vzorca |
|---|---|
| 0-100cm | Rjava glina z veliko peska, kepami sive gline in ostalih primesi |

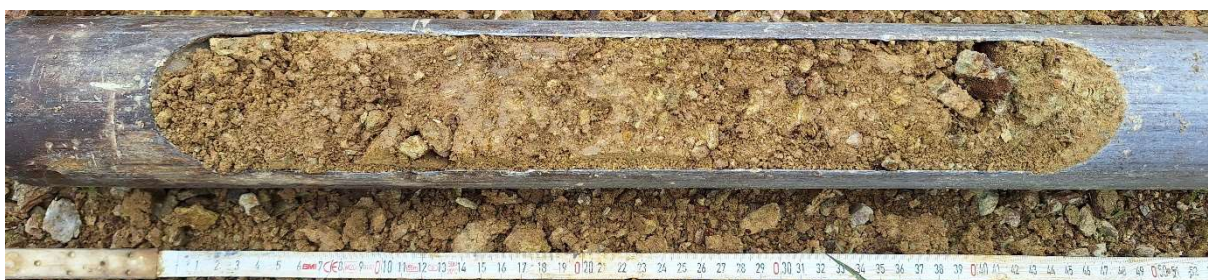
Slika 21 – Jedro: 0-50cm

| Globina (cm) | Opis vzorca |
|---|---|
| 0-10cm | Peščena glina |
| 10-40cm | Suha rjava glina z veliko peska, delci kamnine in kepami sive gline |

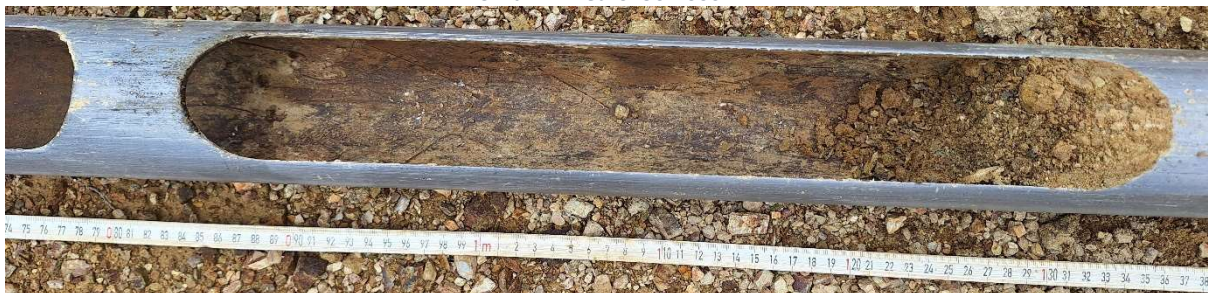
Slika 23 – Jedro: 100-130cm

| Globina (cm) | Opis vzorca |
|---|---|
| 100-120cm | Izguba vzorca |
| 120-160cm | Melj z majhnimi kepami rjave gline in peska |

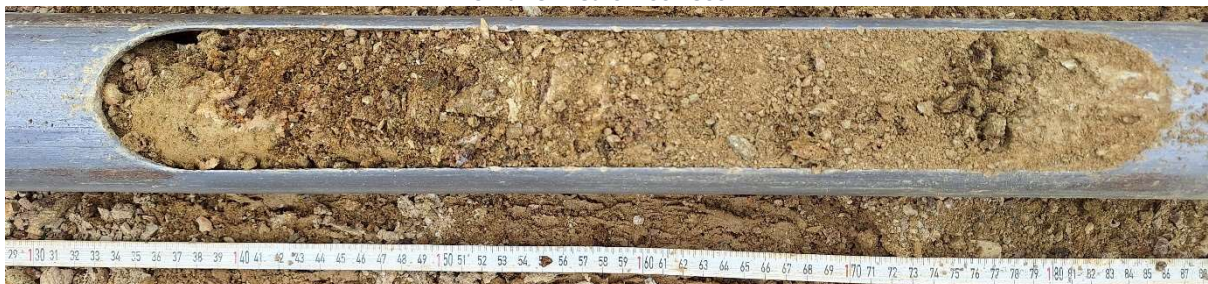
Slika 24: Jedro: 130-180cm

| Globina (cm) | Opis vzorca |
|---|---|
| 160-240cm | Zbit melj s koščki kamnine na koncu lapor |

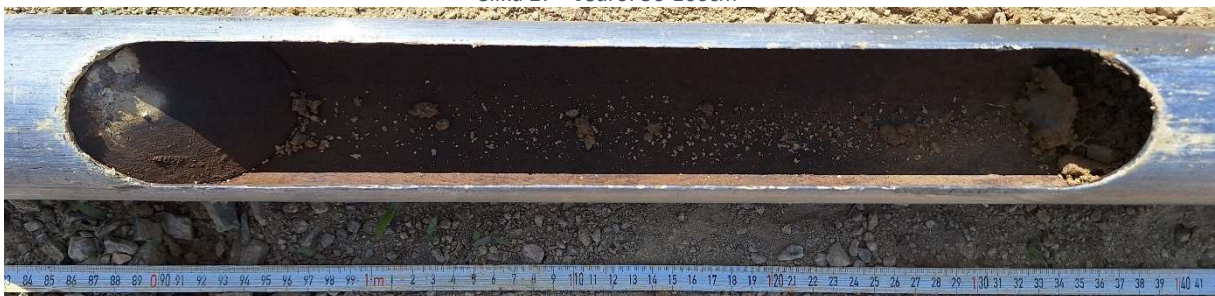
Slika 28 – Jedro: 100-140cm

| Globina (cm) | Opis vzorca |
|---|---|
| 100-130cm | Izguba vzorca |
| 130-150cm | Sipka zemlja in melj z majhnimi koščki gline |

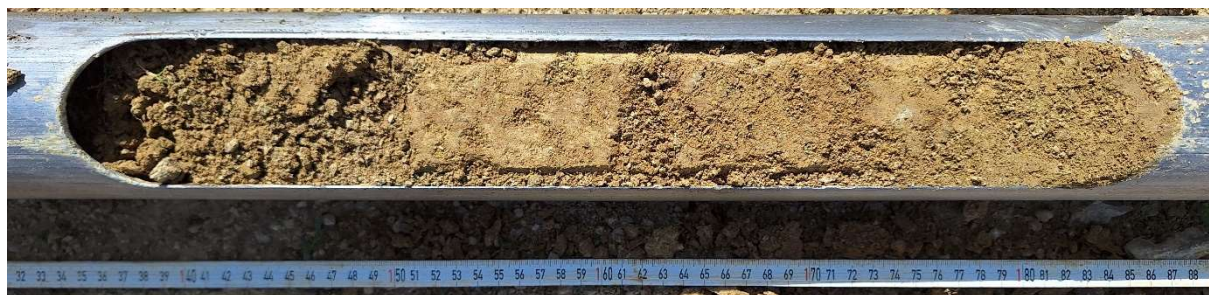
Slika 29 – Jedro: 140-190cm

| Globina (cm) | Opis vzorca |
|---|---|
| 150-170cm | Zaglinjen melj |
| 170-240cm | Melj in glina z kosi laporja |

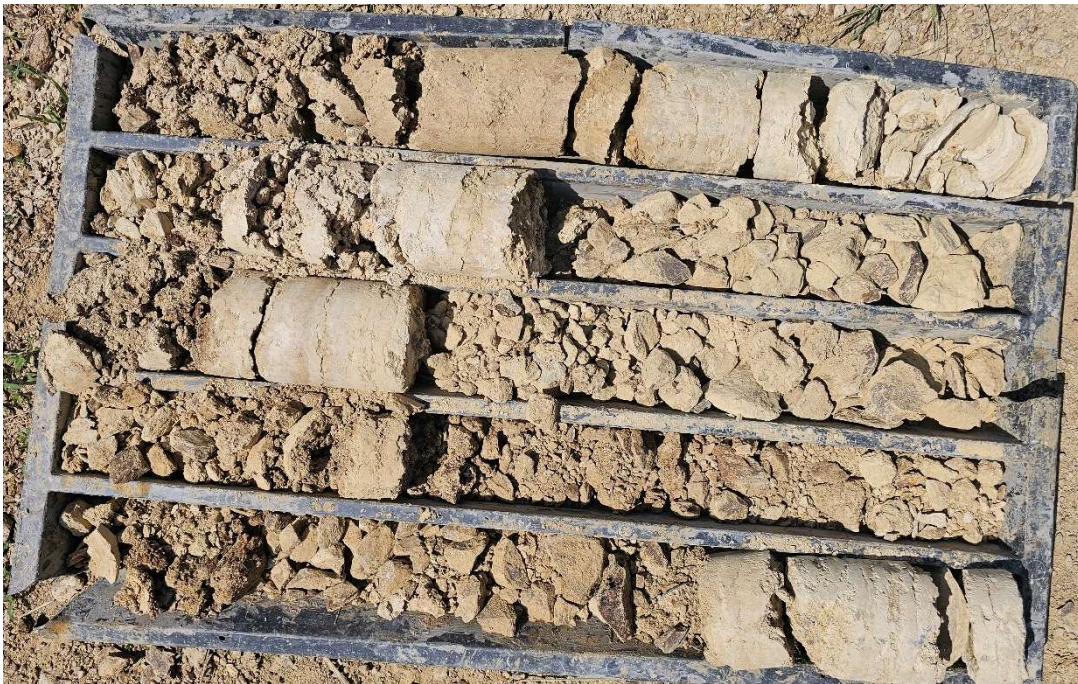
Slika 36: Vrtina 1 - 0-5m

V sklopu raziskav so se izvedle tudi tri vrtine, globin 10 m. Pri vseh smo po izvedbi vrtin zaznali prisotnost vode na globini cca. 8 m. Podrobnejši opisi in prikazi vrtin se nahajajo v prilogah.

Iz vrtin je razvidno, da se na parceli nahaja prelomnica, katera razdeli nosilno podlago na območje peščenjaka in skrilavca.
