# INVESTICIJA

## Gradnja Vrtca Frankolovo

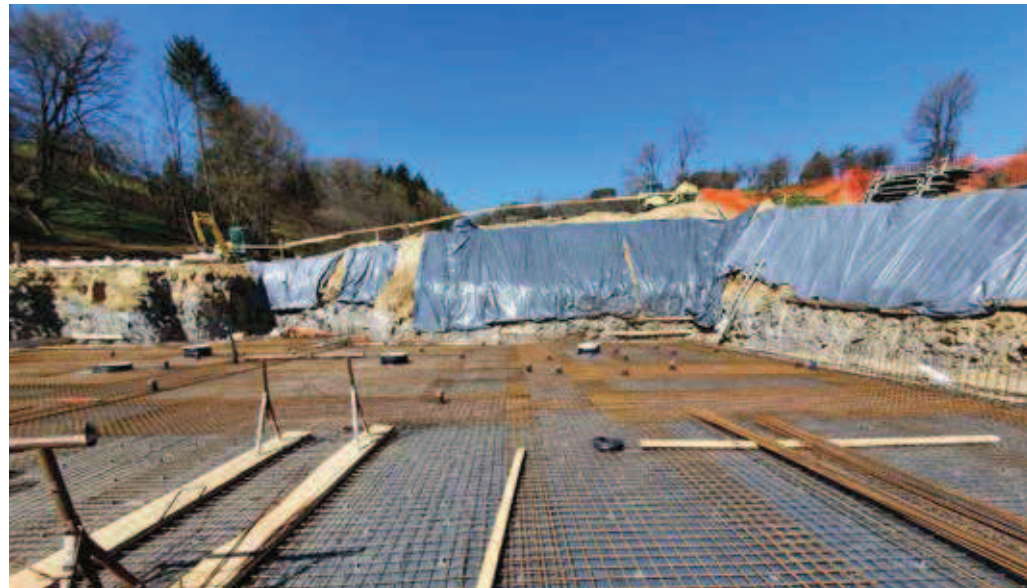
Široki izkop parkirišča nad vrtcem

Podjetje PEOR, d. o. o., ki ureja zunanjo ureditev vrtca, je do sedaj izvedlo: kompletni široki izkop zemljine (cesta), vgrajena je kamnita posteljica, deloma vgrajen tampon, izvedeni AB-jaški, deloma izvedena elektro kanalizacija in meteorna kanalizacija, izvaja se prestavitev in poglobitev vodotoka, izvaja se kamnita obloga vodotoka (kamen – beton) v dolžini 122 m, prestavljen elektro kabel, prestavljen medkrajevni TK-kabel in optični kabel, prestavljen vodovod ter deloma izveden nov AB-vodomerni jašek, dokončan vtočni AB-objekt in propust čez državno cesto (cev GRP 1000 mm).

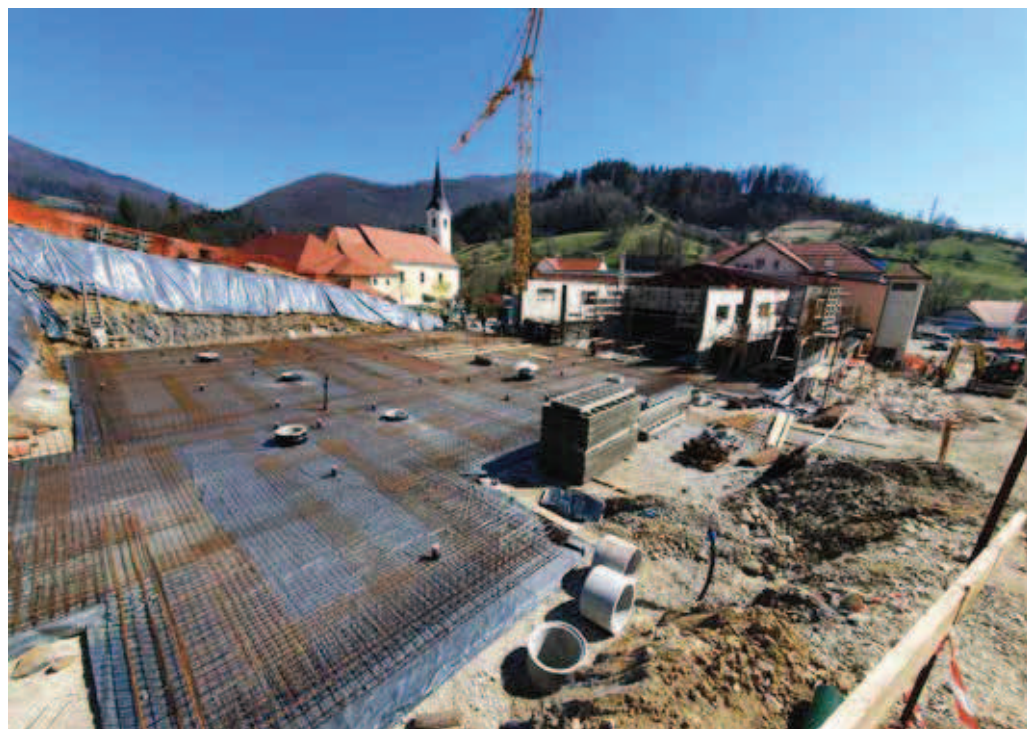
Izvedene stene odra, položena talna kanalizacija vrtca in izvajanje hidroizolacije pod talno ploščo

Trenutno podjetje ODER, d. o. o., izvaja podložne betone na višjem delu vrtca, pod podložnim betonom je položena vsa horizontalna kanalizacija, položila se bo hidroizolacija ter izvedla še talna plošča višjega dela vrtca. Ko se izvede talna plošča, se lahko nadaljuje z betonskimi stenami višjega dela vrtca. Na nižjem delu vrtca so izvedene armiranobetonske stene pritličja in 1. nadstropja ter vmesna AB-plošča. Pogoj, da so se dela lahko nadaljevala, je bila nujna prestavitev električnih vodov, kar smo skupaj s podjetjem Elektro Celje izvedli konec lanskega leta in nadaljevali v začetku letošnjega leta.
